Sistemazione strada comunale interessata da un movimento franoso

Bistagno (AL)

UTILIZZO DI TRINCEE DRENANTI PREFABBRICATE GABBIODREN™

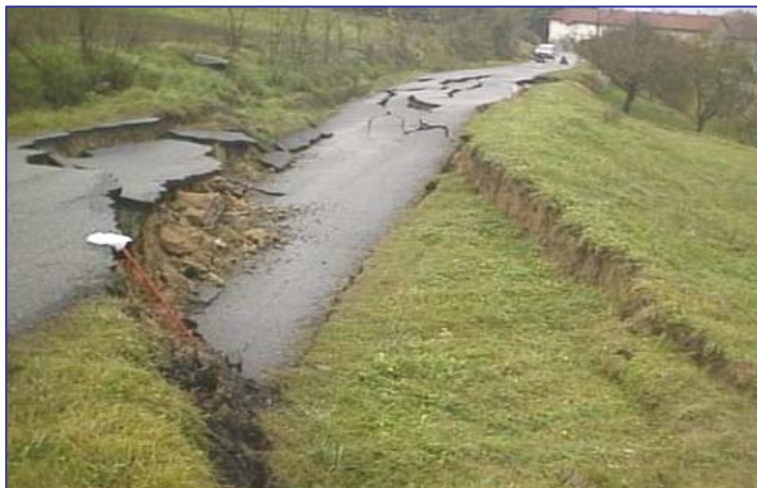
Il dissesto ha coinvolto i terreni incoerenti per tutto il loro spessore (circa 4,00 metri) e sembra essersi attivato lungo una superficie di rottura di tipo circolare, con unghia emergente in corrispondenza della scarpata della strada campestre sottostante la comunale (sezione geologica)

▲ Condizione del dissesto (novembre 2002)

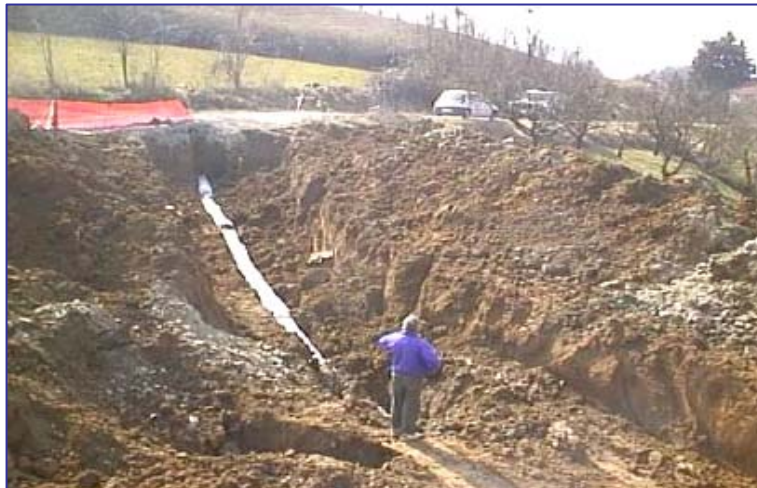
▲ Operazioni di ripristino del pendio e realizzazione delle trincee drenanti Gabbiodren™

- rivestimento con impermeabilizzazione della cunetta stradale (con canaletta in lamiera) per evitare infiltrazioni delle acque nella zona di scollamento della frana
- palificata in micropali con cordolo di coronamento immediatamente a valle della sede stradale a costituire opera strutturale di contrasto al scivolamento della massa
- drenaggi Gabbiodren™ per abbattere il tenore delle pressioni neutre all'interno dei terreni (fattore determinante nell'innescò del dissesto) attraverso il controllo dell'innalzamento della piezometrica della falda che si verifica a seguito di abbondanti precipitazioni
- pozzetto di raccolta e il successivo allontanamento delle acque drenate attraverso una condotta a tenuta fino a recapito

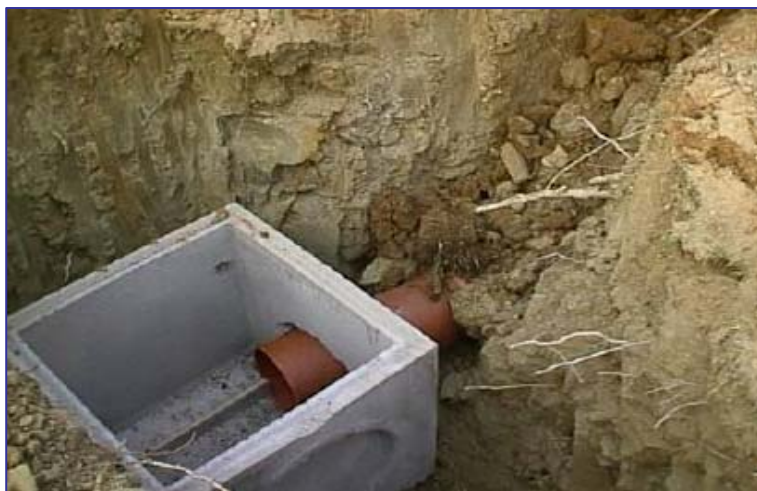
Dopo piogge significative si è osservato l'efficacia del Gabbiodren attraverso il pozzetto di ispezione.

▲ Dettaglio del pozzetto di ispezione nella zona terminale della trincea drenante

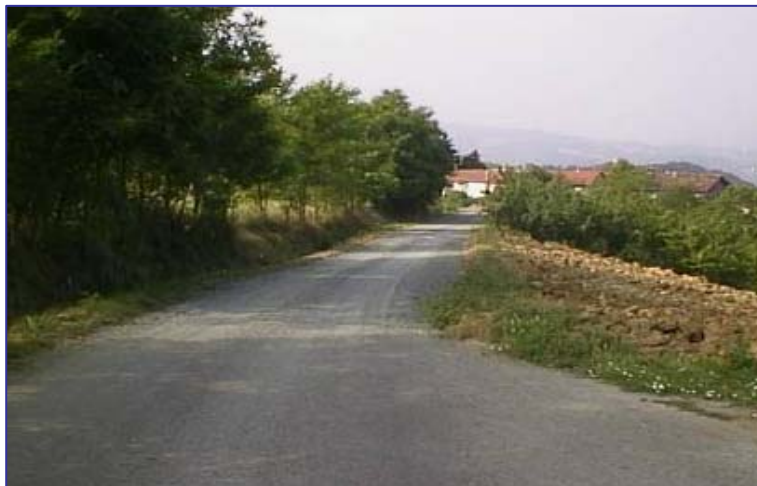
Dopo alcuni mesi dalla fine dell'esecuzione dei lavori la sede stradale non ha registrato alcun cedimento.

▲ Situazione a fine lavori
