Stabilizzazione di versante a Ozzano Taro in Comune di Collecchio

Ozzano Taro (PR)

UTILIZZO DI TRINCEE DRENANTI PREFABBRICATE GABBIODREN™

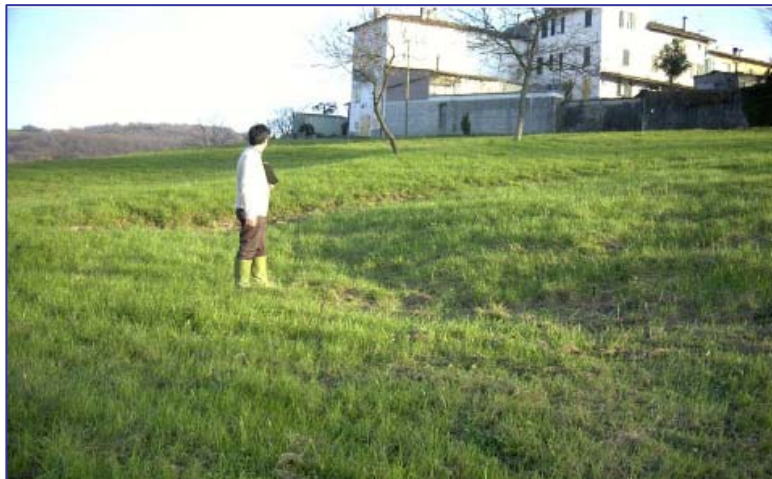
Le cause che sono all'origine del dissesto possono essere ricondotte alle scadenti caratteristiche geomeccaniche dei terreni superficiali e all'assetto idrogeologico della zona.

La presenza, infatti, di depositi superficiali decompressi di elevata plasticità e bassa consistenza, associata a pressioni neutre generate da livelli acquiferi, talvolta in pressione, sono all'origine di movimenti gravitativi molto lenti che coinvolgono l'area in questione.

▲ Veduta di una porzione dell'area in dissesto

L'intervento di bonifica è consistito nell'intercettazione e raccolta delle acque nel sottosuolo e successivo allontanamento, mediante la realizzazione di due trincee drenanti a monte dell'area edificata, con disposizione planimetrica a V rovesciata:

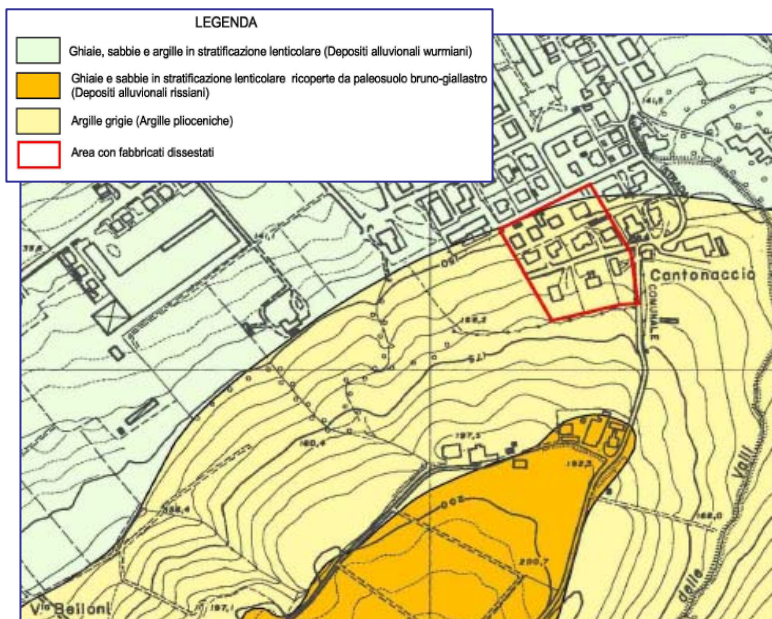
L'intervento in questione riguarda la sistemazione di un versante in località Ozzano Taro - Comune di Collecchio, su parte del quale è stata realizzata a partire dagli anni '70 una nuova lottizzazione residenziale. In molti fabbricati si sono prodotte nel tempo significative lesioni alle strutture murarie e alle opere accessorie. Tale situazione con alternanza di periodi di relativa quiescenza e periodi di ripresa del fenomeno, ha determinato gravi danni agli edifici con compromissione, per alcuni di essi, della stessa stabilità, rendendo necessari onerosi interventi di consolidamento.

▲ Quadro geologico e geomorfologico con ubicazione degli edifici dissestati

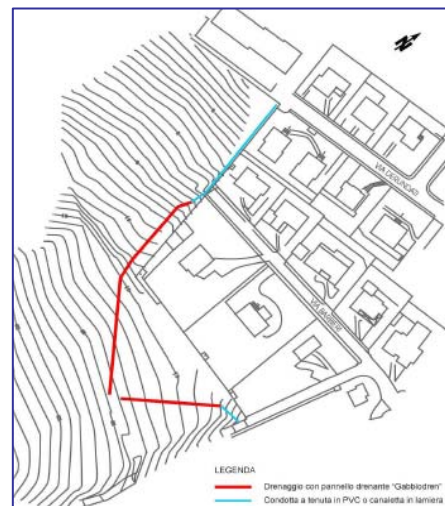
Planimetria con ubicazione delle trincee drenanti Gabbiodren™ ▶

- la prima, di tipo superficiale, presenta una profondità di 3.00 m e una lunghezza di 52.00 m
- la seconda, della lunghezza totale di 122,00 m raggiunge una profondità di circa -7,00 metri per quasi il 50% dello sviluppo per poi attestarsi alla profondità di circa -3,00 m nel tratto terminale.

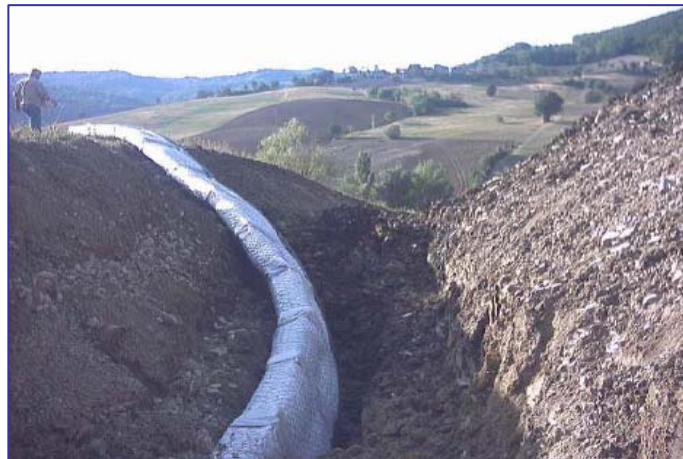
▲ Operazioni di posa in opera delle trincee drenanti

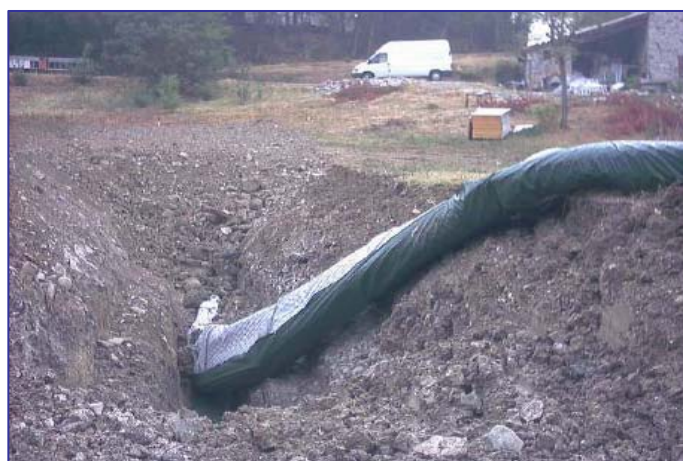
▲ Fasi di posa delle trincee Gabbiodren™ con guaina impermeabilizzante alla base

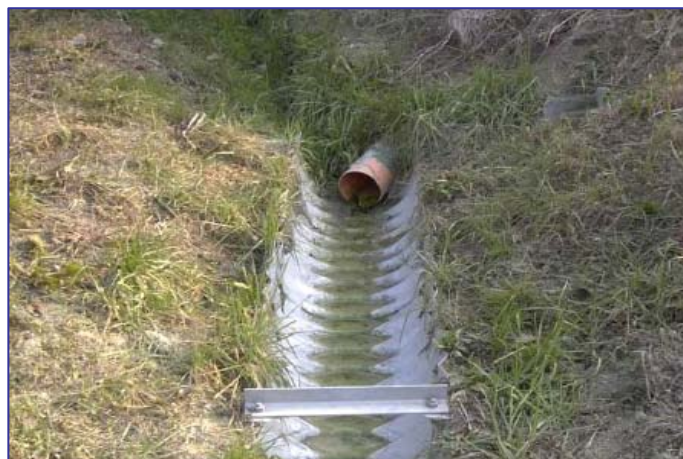
▲ Le acque di scarico delle trincee sono state convogliate alla rete fognaria mediante canalette semicircolari in lamiera zincata
