GABBIODREN®

Intervento su versante in frana con adeguamento delle opere di drenaggio

San Giovanni Ilarione (VR)

UTILIZZO DI TRINCEE DRENANTI PREFABBRICATE GABBIODREN®
TIPO FORTE PER IL DRENAGGIO DI UNA FRANA

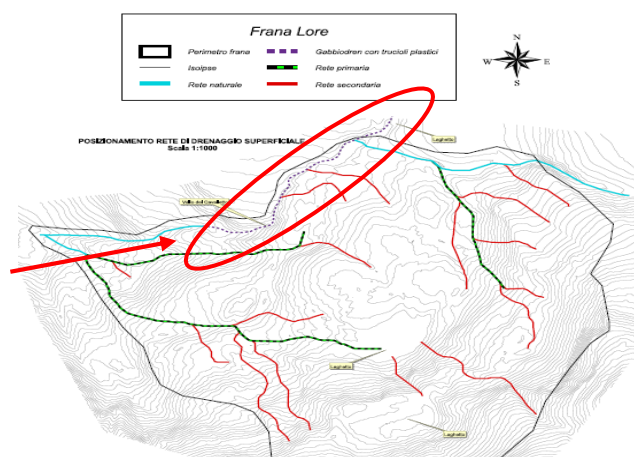
▲ Planimetria delle opere di drenaggio in progetto

Particolare riguardo è stato riservato alla captazione e gestione delle acque meteoriche superficiali e al consolidamento dei terreni con trincee drenanti.

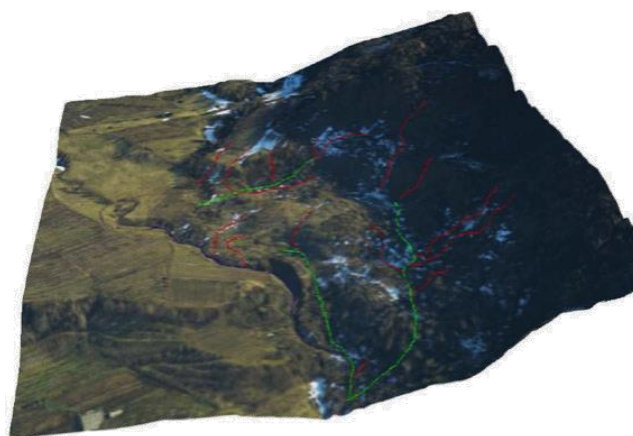
La frana "Lore" si sviluppa sul versante sinistro del torrente omonimo, da quota 300 a quota 450 m s.l.m., ha un perimetro quasi circolare e interessa una superficie di 10 ha, una lunghezza media di 390 m e una larghezza di 300 m. Il volume franato è stimato intorno ad 1.000.000 m³.

▲ Vista tridimensionale dell'area di frana

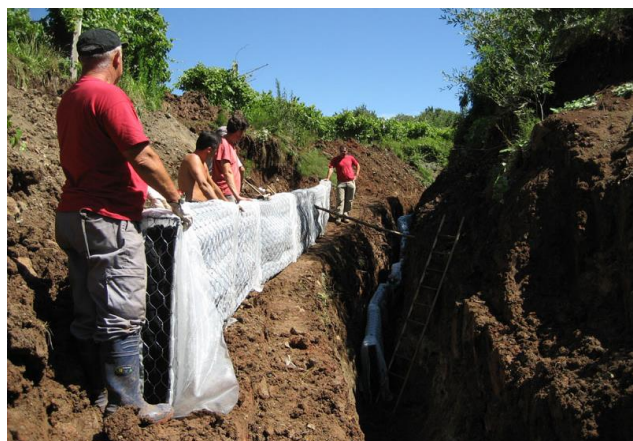
▲ Fasi di posa della trincea drenante GABBIODREN®

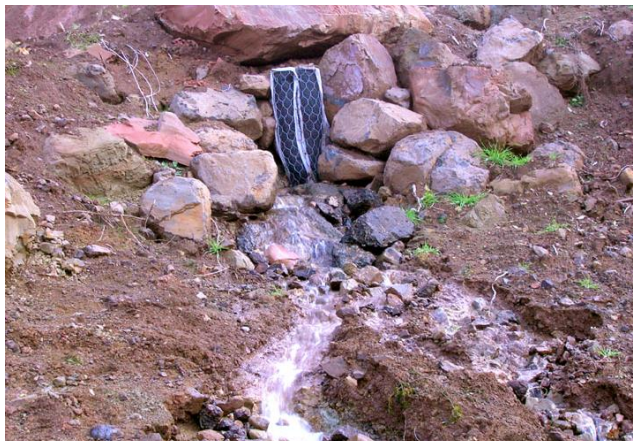
▲ Particolare della venuta a giorno della trincea drenante

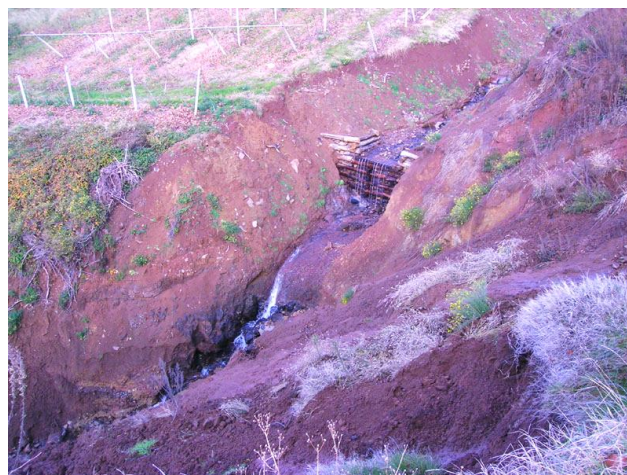
▲ Vista della briglia in legname e della trincea drenante

Sono state inoltre eseguite delle opere di risezionamento dell'impluvio oblitterato dal corpo di frana. Si è poi proceduto alla realizzazione di una briglia in legname e pietrame. La trincea drenante GABBIODREN® in questo tratto termina alle spalle del corpo della briglia, in corrispondenza del contatto con il sottostante substrato roccioso
