GABBIODREN® - GAB. CHIODATI - R.E.C.S.® Consolidamento di una scarpata di scavo in edilizia privata

Cesana Brianza (LC)

MURO DI CONTENIMENTO E SOIL NAILING CON GABBIONI CHIODATI RINVERDITI E DRENAGGIO IN GABBIODREN®

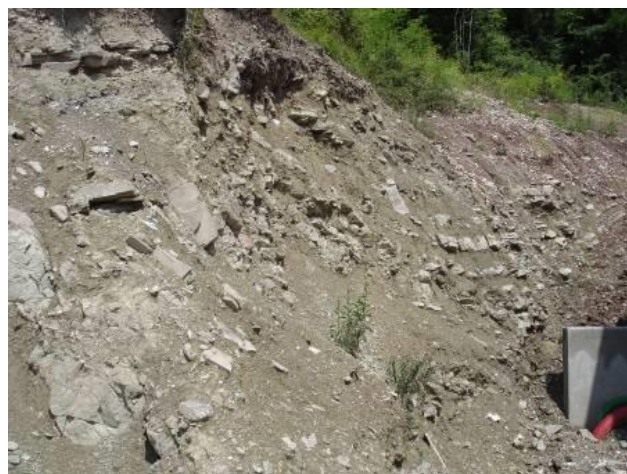
▲ Situazione iniziale della scarpata degradata

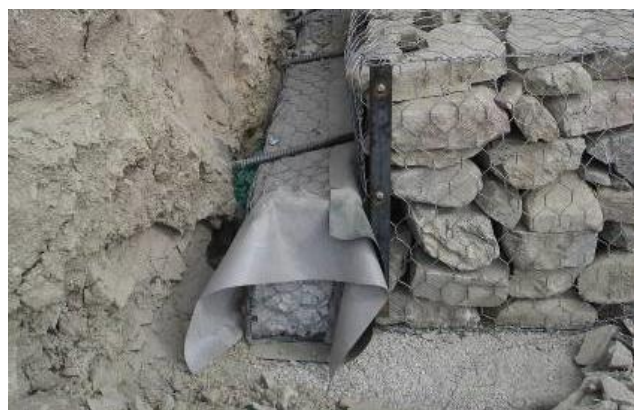
▲ Dettaglio del drenaggio GABBIODREN®

L'opera di sostegno nel suo complesso risulta efficacemente attiva nella stabilizzazione del terreno anche durante abbondanti precipitazioni. Il drenaggio a tergo, le chiodature diffuse, il rafforzamento della scarpata con geocomposito e l'opera di sostegno in gabbioni hanno realizzato il consolidamento e la completa stabilizzazione del versante in tempi record (1 settimana).

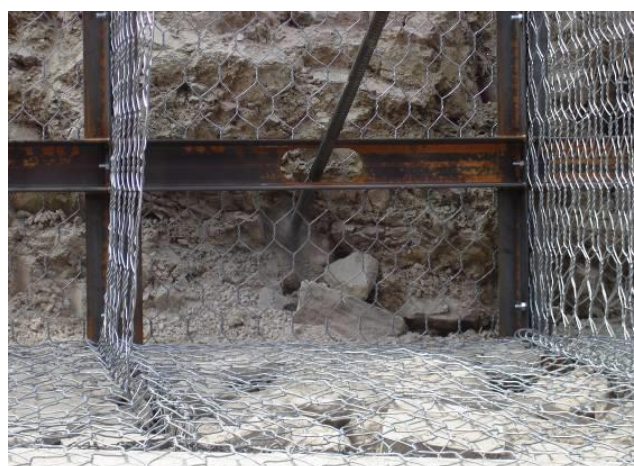
▲ Chiodature con barre autopercoranti cave $\phi=32e/20i$

La possibilità di utilizzare la tecnologia dei gabbioni chiodati ha permesso la realizzazione del muro di contenimento e il contestuale rinforzo della parete retrostante. Il soil-nailing è stato realizzato con barre auto-perforanti cementate con diametro esterno 32 mm e cavo interno da 20 mm. La lunghezza delle chiodature è di 3.0 metri con raster di geometrico 1x1 metri.

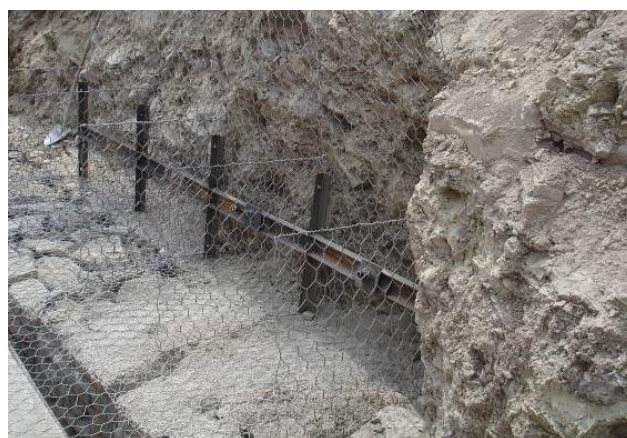
▲ Fasi realizzative del secondo ordine di gabbioni e chiodature
